⑫ 公開実用新案公報 (U)

昭62-89672

⑭ 考案の名称 画像形成装置

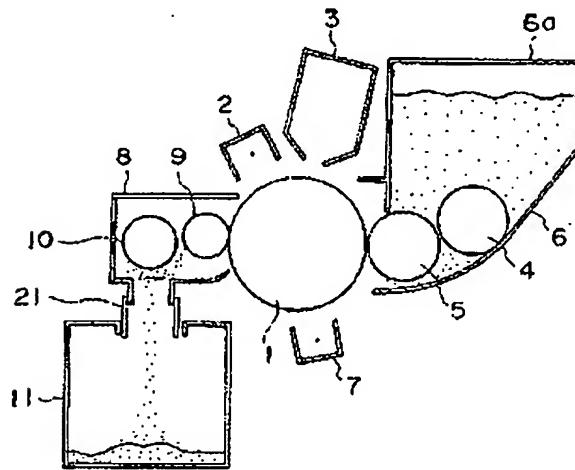
第8図

断面図、第2図は、その斜視図、第3図は、トナー補給状態を示す説明図、第4図は、排トナー容器の斜視図、第5図は、排トナー容器の中央断面図、第6図は、トナー容器の装着状態を示す説明図、第7図は、トナー容器の装着状態を示す断面図、第8図は、画像形成装置の要部概略構成図である。

1……感光体ドラム、2……帯電器、3……露光装置、4……搅拌ロール、5……現像ロール、6……現像器、7……転写器、8……クリーナ、9……フアーブラシ、10……回収ロール、11……排トナー容器、12……トナー補給カートリッジ、13、14……仕切板、15、16……雌螺子、17……雄螺子、18、20……ストッパ、19……トナー受口、21……導管、22……パネ、23……レバー。
